L80-9Cr 连铸坯异常坯料分析

摘要: 通过采用连铸坯+热挤压的方式代替传统的锻坯挤压生产9Cr 管材, 生产出的 L80-9Cr 连铸坯在锯切中存在切割困难等明显异常情况, 经取样分析, 发现异常区域的组织除铁素体+碳化物以外, 还存在一定量的马氏体组织, 异常区域的硬度明显高于正常区域的硬度, 但成分与铁素体、珠光体区域无明显差别, 分析认为是在退火过程中部分马氏体未完全转变为铁素体+珠光体, 马氏体残留较多致使连铸坯局部硬度较高, 导致锯切困难, 容易切斜, 锯切断面处颜色不均。后续延长坯料退火时间, 未再发现此类现象。

Analysis of Abnormality of L80-9Cr Continuous Casting Billet

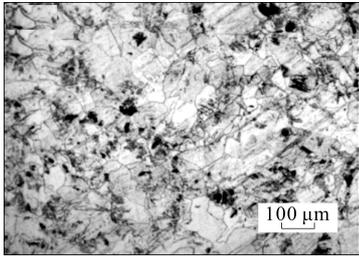
分别在正常区域和异常区域取金相组织试样，并对金相组织进行对比。9Cr 为马氏体不锈钢，连铸后空冷状态组织为马氏体，经过充分退火后马氏体转变为铁素体+珠光体。通过组织试样分析来看，异常区域的组织主要有两种，一种为铁素体+珠光体，占组织中的大部分，如图 2(a)所示；另一种为马氏体，占组织中的少部分，如图 2(b)所示。

(a) 铁素体+碳化物

坯料以退火态交货，正常组织应为铁素体+珠光体，但心部异常组织中存在一定量的马氏体，分析认为连铸后空冷的马氏体未完全发生组织转变，初步推测退火过程中马氏体未发生转变的原因一方面可能与成分偏析有关，另一方面可能为连铸坯心部组织退火不充分导致。

心部未完全烧透的情况, 因而坯料心部部分区域马氏体未完全转变为铁素体+珠光体。后续延长坯料退火时间, 未再发现存在此类异常现象。

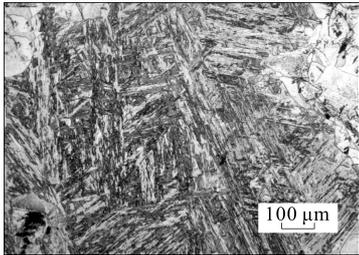
(b) 马氏体

从硬度和金相组织分析情况来看, 异常质点为马氏体组织。结合成分分析及扫描电镜微区分析结果, 虽成分有一定偏析, 但能谱分析马氏体区域与铁素体、珠光体区域成分并无明显差别, 并非成分偏析引起金相组织未发生转变。结合异常质点主要位于坯料心部, 考虑在退火过程中部分马氏体未完全转变为铁素体+珠光体, 残留相对较多马氏体导致局部硬度较高, 心部硬度较高的形成硬质点, 导致锯切困难。由于硬度不均容易切斜, 锯切后, 由于组织、硬度不同, 故在锯切断面处显示不同的颜色。至于马氏体在退火过程中转变不充分, 经了解退火工艺, 这一炉批确实存在退火时间不足, 坯料

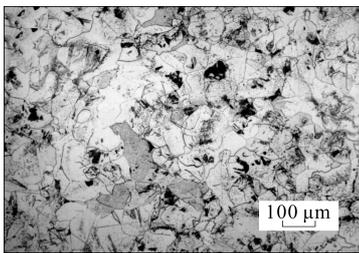
观察正常区域的组织基本为同一种组织，正常区域试样组织如图 3 所示，组织为铁素体+珠光体，另外残留有极少量的马氏体。

(a) 铁素体+碳化物

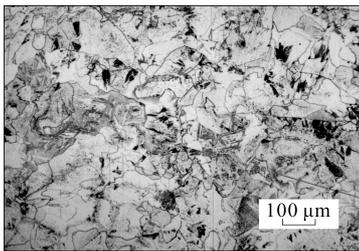
(b) 铁素体+碳化物+极少量马氏体

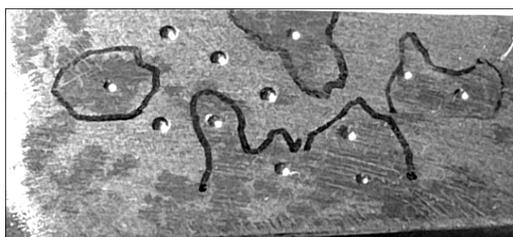
图 6 1 号样硬度试样压痕示意

值也明显高于其他位置, 硬度压痕如图 6 所示, 图中灰色区域为异常区域, 其他为正常区域。4 号样正常区域和 1 号样异常区域的硬度值对比见表 3。根据 HRB 与 HBW 硬度换算关系, 异常点区域硬度值集中在 247~294 HBW(100.1~106.0 HRB), 而正常区域的硬度值集中在 133~143 HBW(74.2~79.4 HRB), 对比本炉批坯料的进厂验收硬度值, 正常的硬度平均值为 143 HBW, 与本次试验的正常区域硬度值一致。

位置	单点硬度值		
	1	2	3
异常点区域	103.8	100.1	106.0
正常区域	79.4	74.2	74.4
